## **LEIPOMORAKENNUKSEN KÄYTTÖTARKOITUKSEN MUUTOS**

- mahdollisuudet ja rajoitukset

Opinnäytetyö  
Kajaanin ammattikorkeakoulu  
Tekniikan ja liikenteen ala  
Rakennus- ja yhdyskuntatekniikka  
17.4.2014

## RAKENNUSTEKNINEN KUNTOARVIO

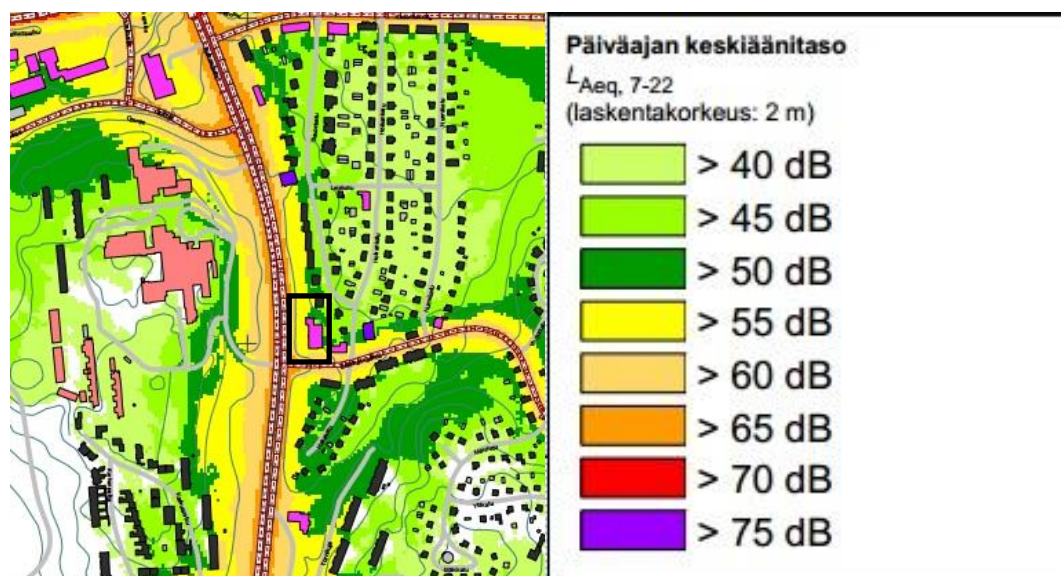
Käsittämäni kiinteistön alueella melutaso on korkea vieressä kulkevan Sotkamontien takia. Erityisesti ulkoalueiden melutaso on kova ja sen torjunta hankalaa. Melutaso ulkoalueilla (kuva 2) ylittää ulkoalueitten päiväohjearvon, joka on alle  $< 55$  dB [18, § 3]. Tämäkin tekijä siis estää asuinkäytön lisäämisen kiinteistössä.

Kuva 2. Kiinteistön piha-alueella päiväajan keskiäänitaso on pääosin  $> 55$ - $60$  dB. [20]

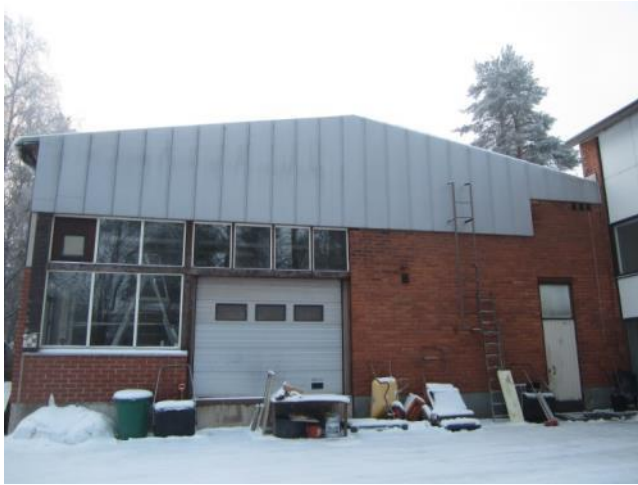
Rakennuksen sisäpihan puoleisessa päädyssä on nosto-ovi, jonka kautta sisätiloihin voidaan tuoda suuriakin kappaleita. Nosto-oven yhteydessä on myös pieni lastauslaituri. Rajoittava tekijä on nosto-oven alareunan oleminen reilun puolen metrin korkeudella maanpinnasta (kuva 3). Tämä estää esimerkiksi ajoneuvojen ajamisen sisätiloihin ilman luiskan tai vastaavan rakentamista.

Kuva 4. Rakennuksen sisäpihan puolella oleva nosto-ovi.

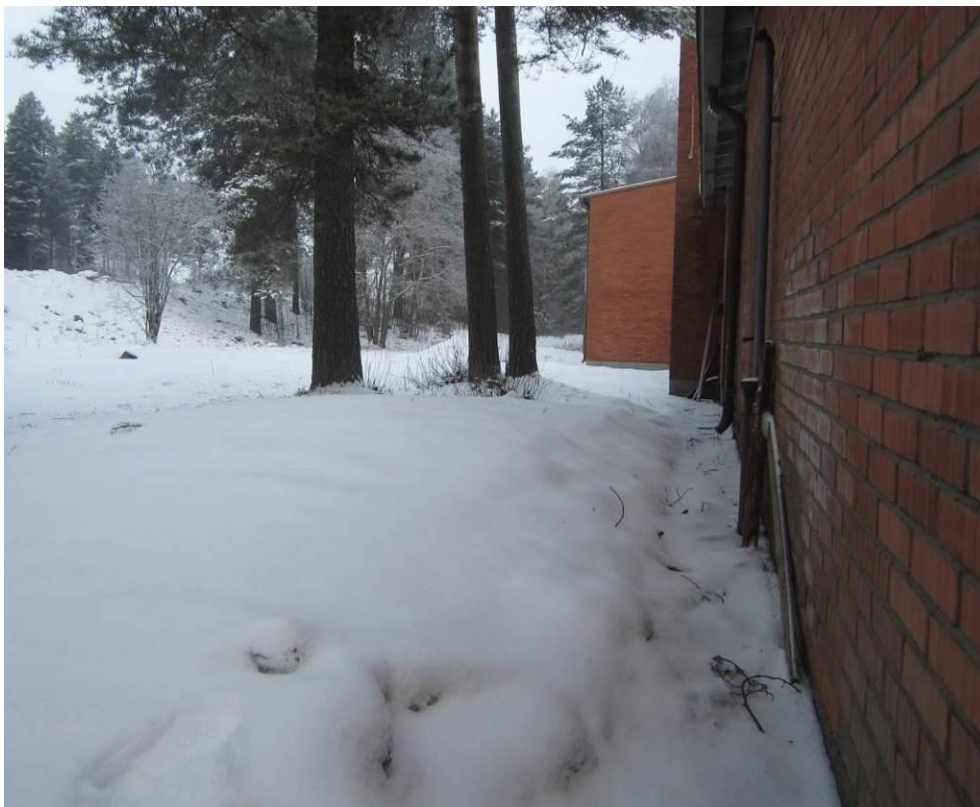
Rakennusselityksessä, uudemman laajennusosan kohdalla, on maininta, että pihan kuivatus salaojitusjärjestelmineen tehdään suunnitelmien mukaan. Salaojitussuunnitelmaa ei kuitenkaan löytynyt, eikä perustusleikkauskuviin salaojia ole piirretty, joten niiden olemassa olosta ei ole varmuutta. Myöskään vanhanpuolen salaojitukselta ei löytynyt tietoa. Maankallistukset rakennuksen länsipuolella viettävät rakennukseen päin. Betonisokkeliin kohdistuu turhaa kosteusrasitusta. Vanhanpuolen routaeristyksestä ei ole tietoa. Mahdollinen routaeristuksen puute aiheuttaa kylmän johtumista suoraan perusmaahan ja routimisvaaran. **Kuva 1.**

**Kuva 1.** Maankallistukset ovat rakennukseen päin Sotkamontien puoleisella sivulla. Rakennuksen välittömässä läheisyydessä olevien puiden oksat yltävät katon päälle.

*Pientenkin puiden tulee olla irti rakennuksesta kolme metriä. Puiden lehvistö pitää perusmuuria kosteana jatkuvasti. Lisäksi juuret voivat työntyä talon perusmuuria vasten vaurioittaen sitä. Rakennuksen välittömästä läheisyydestä poistetaan puuvartiset kasvit. Lähimmät suuret puut kaadetaan tai niistä poistetaan oksat, jotka voivat hangata ja vaurioittaa peltikatteen pintaa. Myös lehtipuista tippuva makea neste ruokkii sammalta ja muuta pienkasvustoa. KL 1*

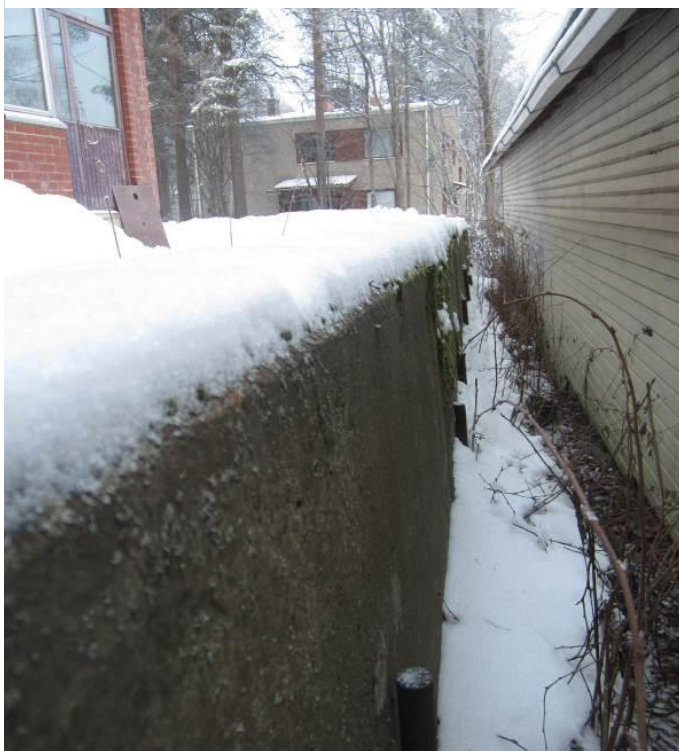
**Kuva 2.** Tukimuurina toimii ontelolaatta metallisauvoin tuettuna.

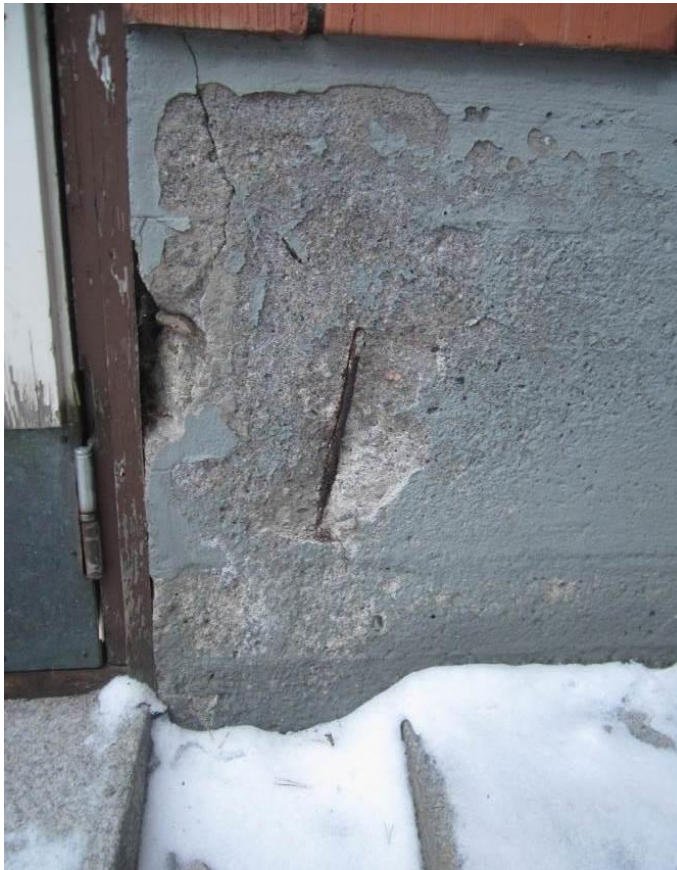
Alkuperäisosan perusmuurin betonipinta on maalattu, laajennusosan perusmuurin pinta on pinnoittamaton. Perusmuurissa esiintyy pinnoitetuilla osilla maalipinnan hilseilyä ja betonipinnan lohkeilua. Muutamissa kohdissa alkuperäisosalla raudoitteet ovat pinnassa näkyvissä. Myös vanhojen läpivientien jäljiltä perusmuuria on paikattu jälkikäteen. **Kuvat 3 ja 4.**

**Kuva 3.** Perusmuurin kuntoa sisäänkäynnin ovenpielestä sisäpihalta.

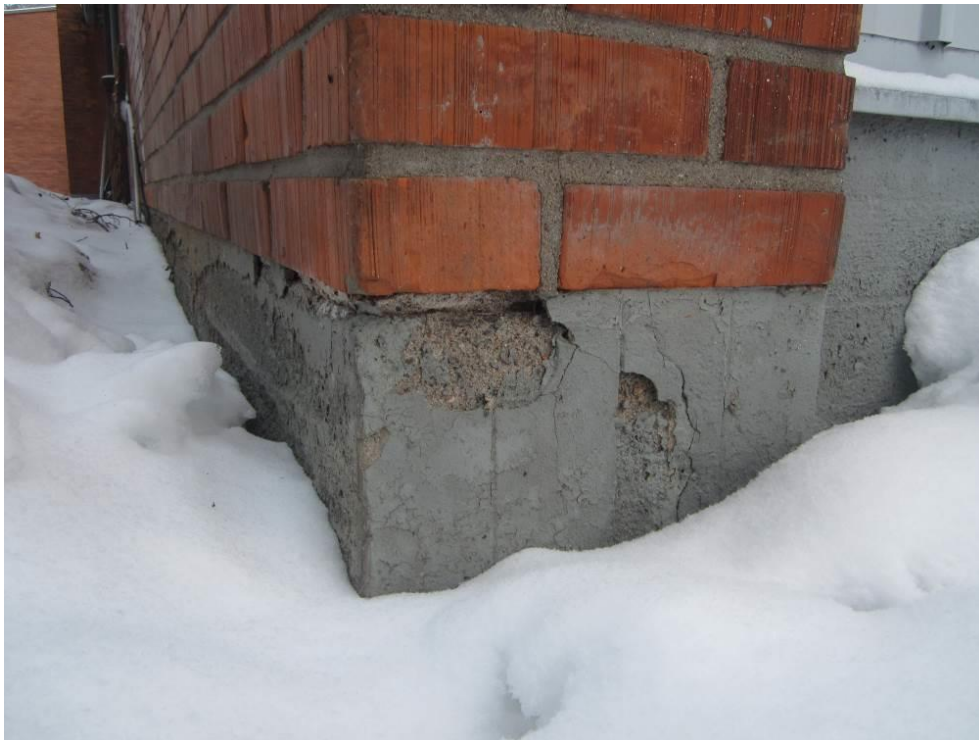
**Kuva 4.** Perusmuurin kuntoa Sotkamontien puoleiselta sivulta.

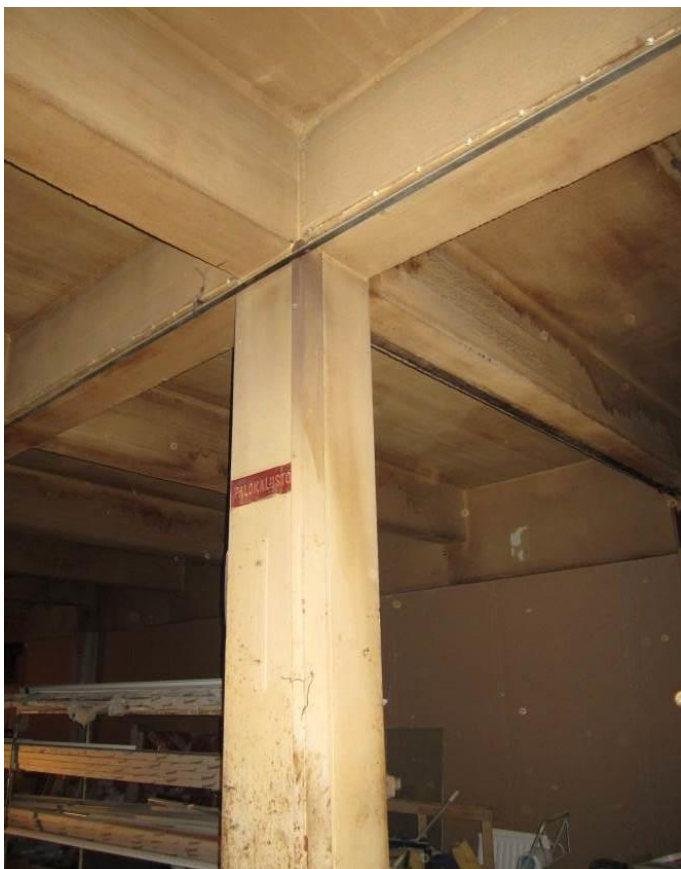
Alkuperäisosalla on kantavina palkkeina teräsbetonipalkit. Palkeissa ei näy vaurioita. Pintojen osalta palkit käsitellään osiossa 132 Tilapinnat. **Kuva 5.**

**Kuva 5.** Pilari-palkkijärjestelmää leipomosalista. Kuvassa näkyy myös salamavalon esiintuomaa ilmassa olevaa pölyä.

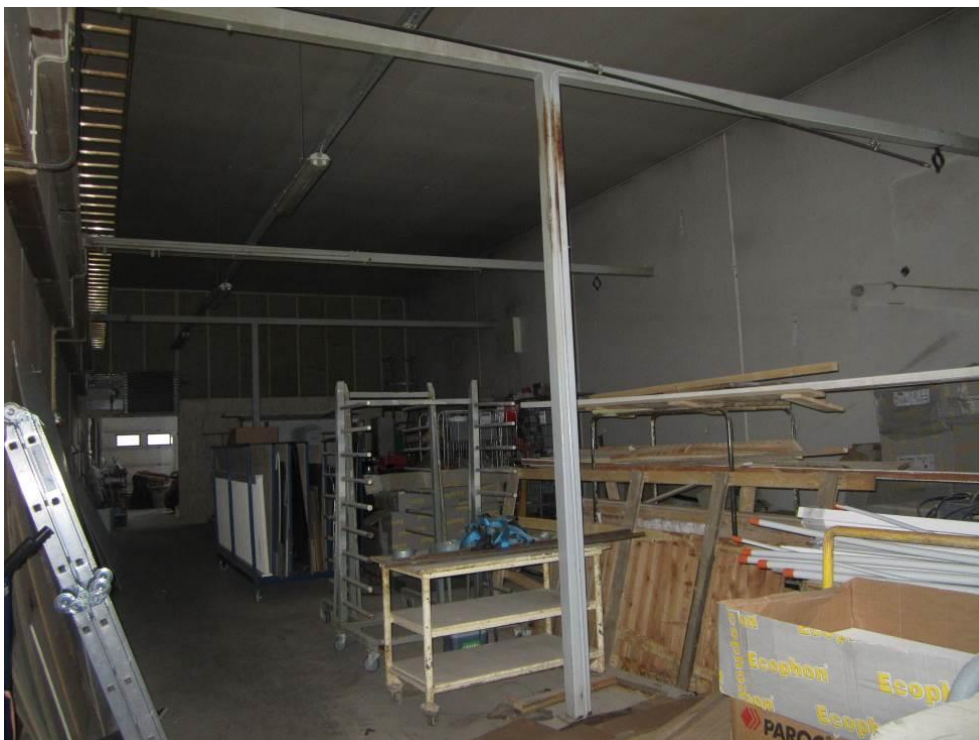
**Kuva 6.** Teräspalkkijärjestelmää laajennusosalta.

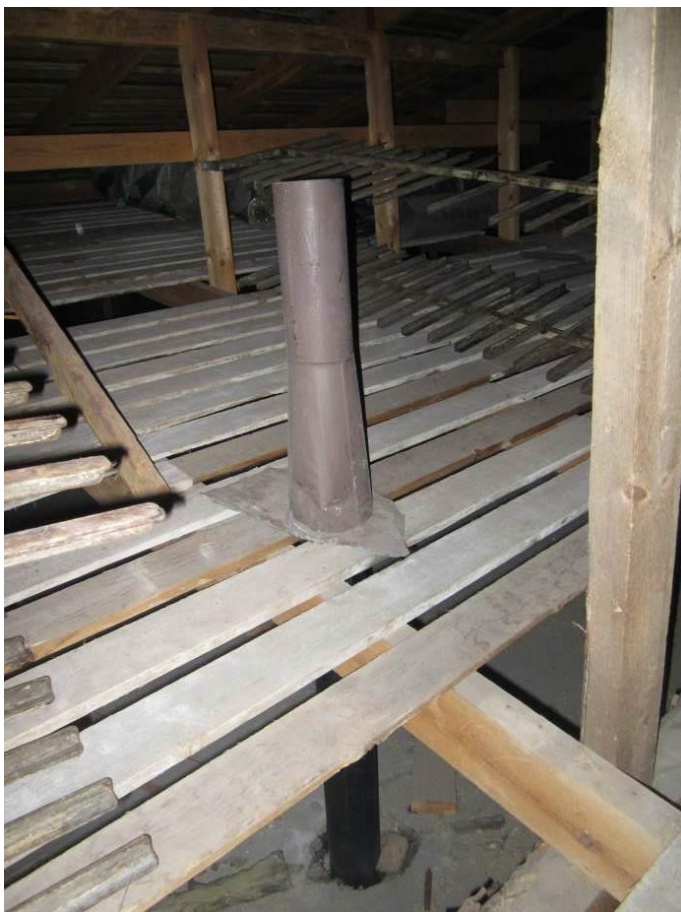
**Kuva 7.** Yläpohjan läpi tuleva ilmastointiputki.

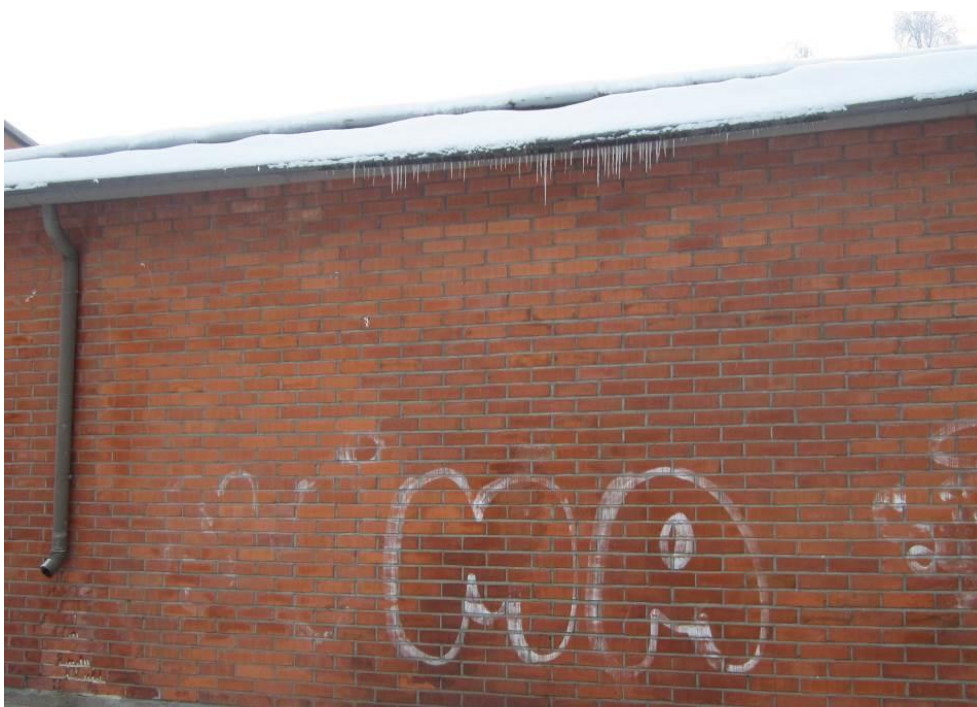
Ulkoseinät ovat erilaiset alkuperäis- ja laajennusosalla. Alkuperäisosalla Sotkamontien puolella on tiiliverhous ja Lehtikankaantien puoleisessa päädyssä yläosassa mineriittilevy ja alaosassa muovipinnoitettu pelti. Tiiliverhous on tyydyttävässä kunnossa. Tiiliä on vaurioitunut huonon syöksytorven sijoituksen vuoksi aiheutuneen kosteusrasituksen takia. Pitkän ulkoseinän yläosassa on tiiliverhoilussa vanhan läpiviennin aiheuttama puolimetrisen reikä. Tiiliä on halkeillut sekä murtunut päädyn ja pitkänsivun nurkan yläosasta. Pitkänsivun seinässä on haalistunut, spraymaalilla töhritty graffiti. **Kuva 8.**

Räystäskourut ja syöksytorvet eivät ole toimivasti toteutettuja. Vääräsuuntaiset kaadot räystäskouruissa, puutteelliset syöksytorvet ja puuttuvat rännikaivot aiheuttavat kosteusrasituksia perusmuuriin. **Kuvat 8 ja 20.**

**Kuva 8.** Kuvassa on näkyvissä notkolla oleva räystäs, lyhyt syöksytorvi sekä kosteudesta kärsinyt tiiliverhous sen kohdalla. Seinässä on myös graffiti.

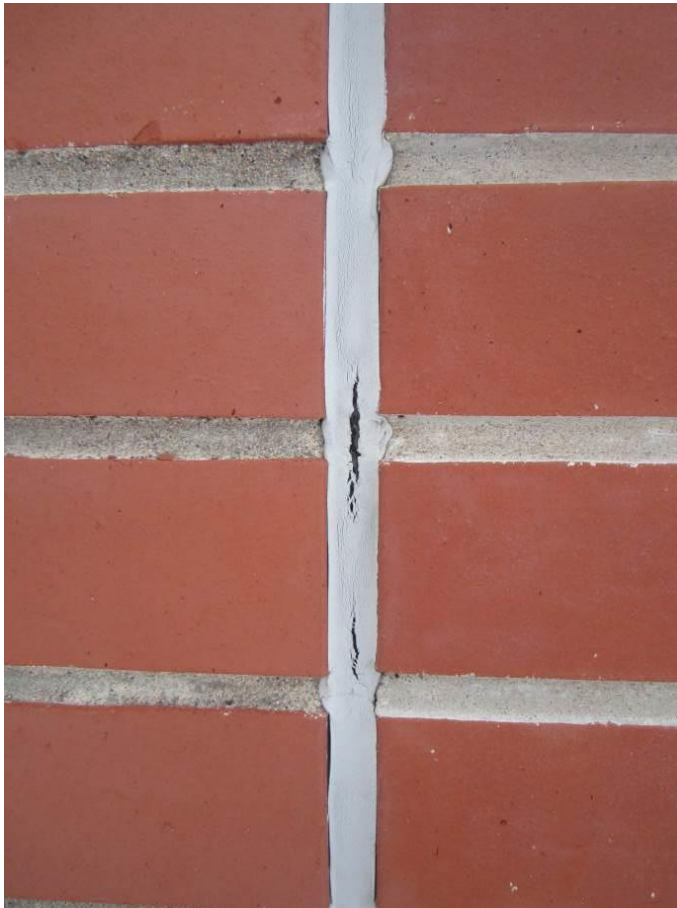
Laajennusosan pitkä ulkosivu on rakennettu sandwich-elementeistä. Ulkokuoren alaosa on tiililaattapintainen ja ulkokuoren yläosa on betonia, jossa on kolmiorimalla tehdyt uritukset. Elementit ovat pinnoiltaan pääosin hyväkuntoisia. Elementtien saumat ovat halkeilleet ja huonokuntoiset. Vanha kiertoarinauunin piippu aiheuttaa seinään kuitenkin tarpeetonta kosteusrasitusta, etenkin talvisaikaan lämpövuodon seurauksena muodostuvan jään takia. **Kuvat 9 ja 10.**

Kuva 9. Elementtien saumat ovat halkeilleet.

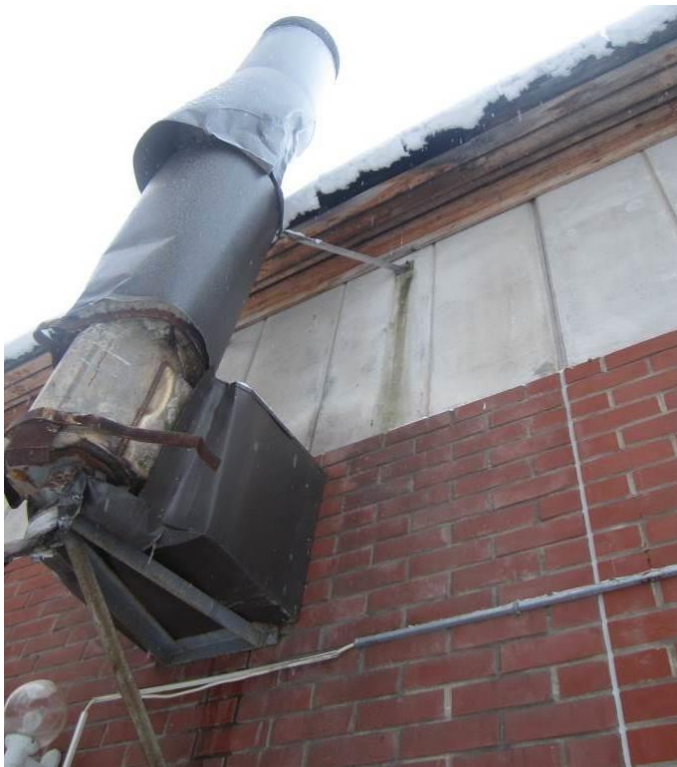
**Kuva 10.** Käytöstä poistetun kiertoarinaunin piippu aiheuttaa kosteusrasituksia seinään.

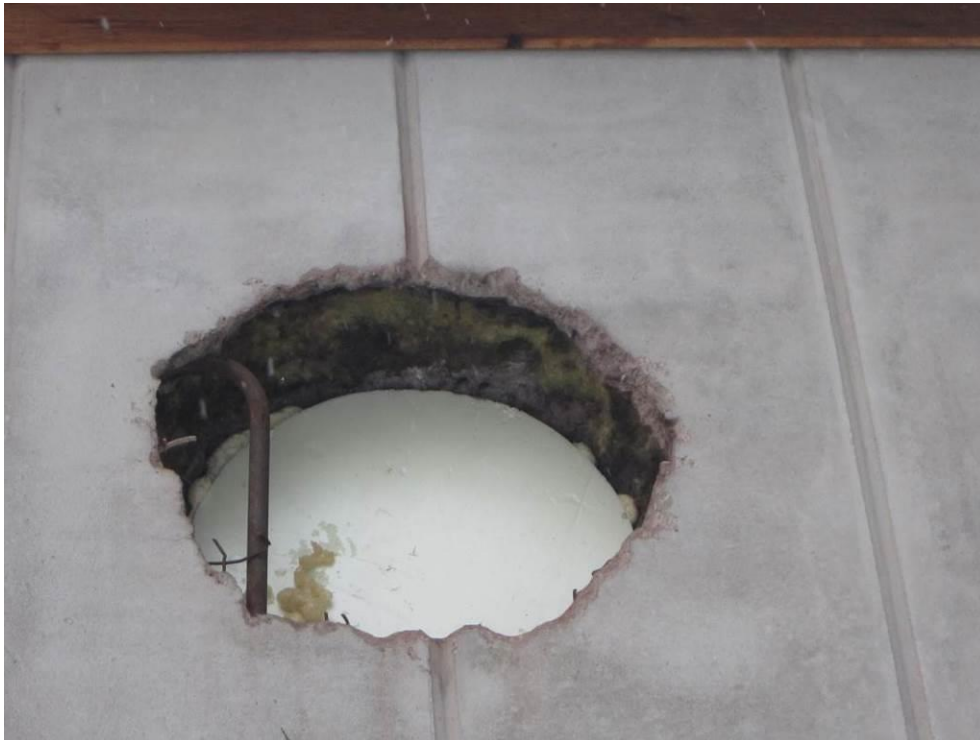
**Kuva 11.** Läpivienti elementtiseinässä, tukittu vain sisäpuolelta.

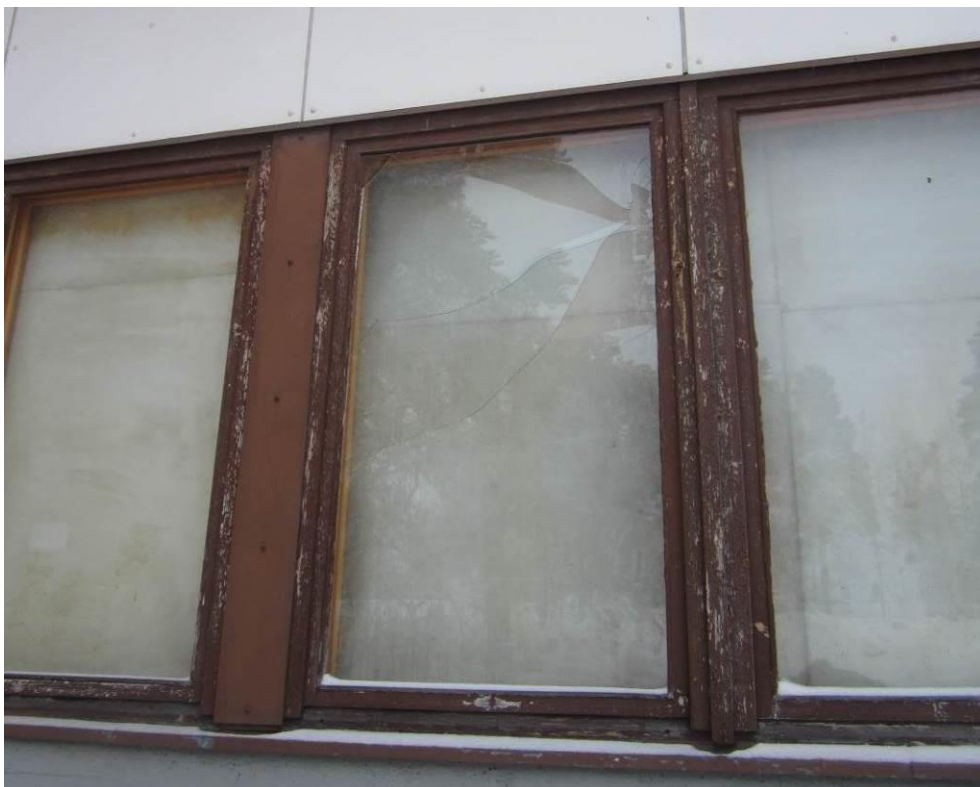
**Kuva 12.** Alkuperäisosan ikkunoiden kuntoa.

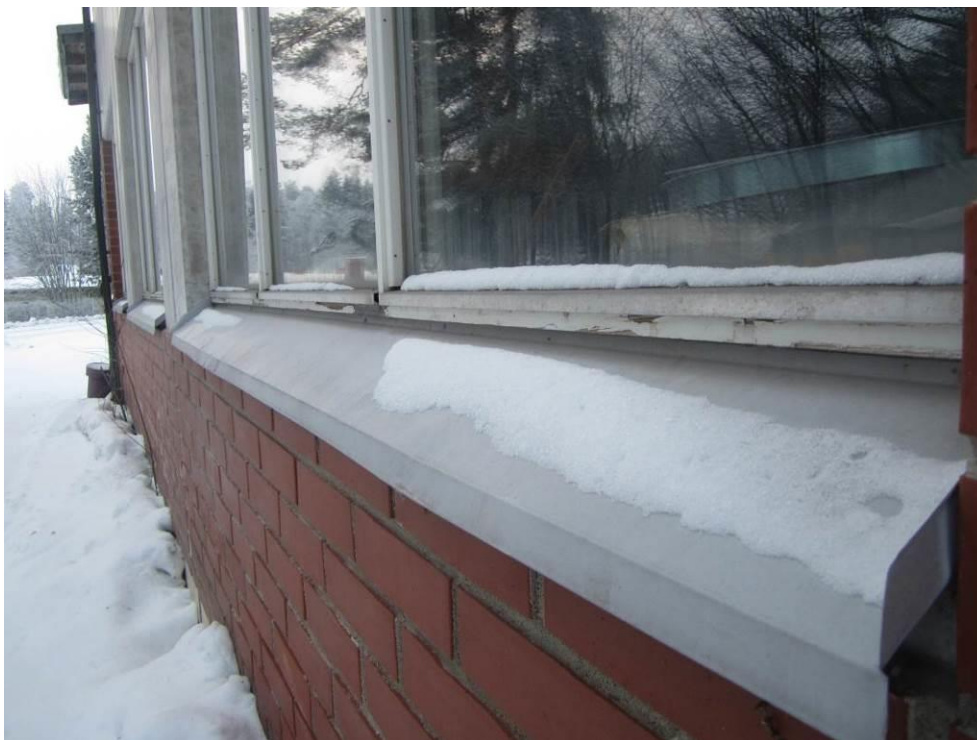
**Kuva 13.** Laajennusosan ikkunoiden puuosat ovat huoltomaalauksen tarpeessa. Ikkunapellin kunto ja toteutus hyvä.

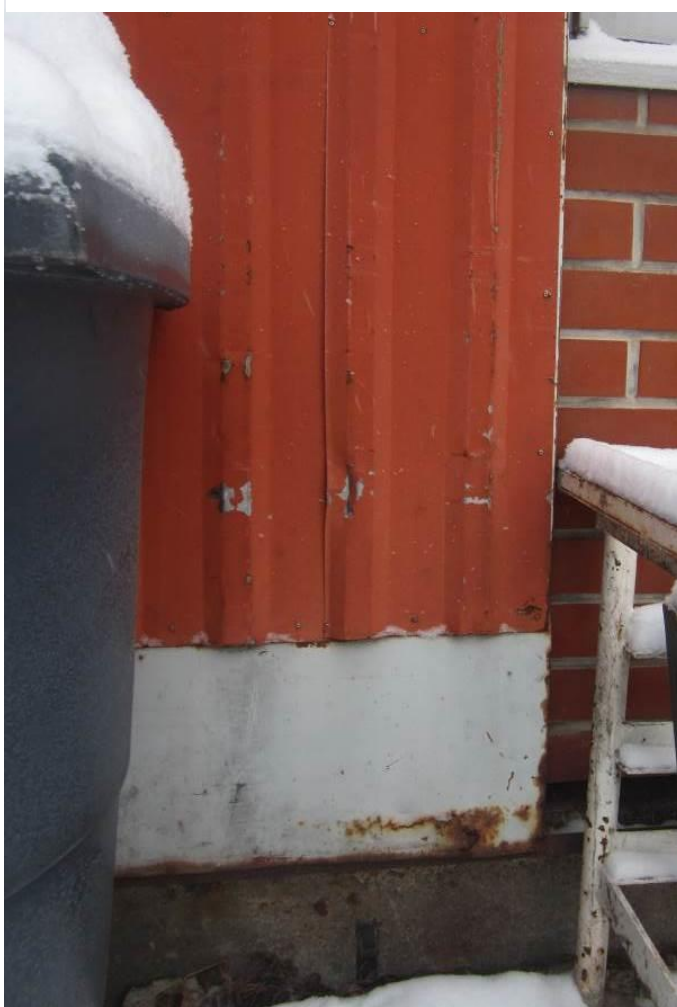
**Kuva 14.** Laatikkovaraston liukuovi on ruostunut alareunastaan puhki.

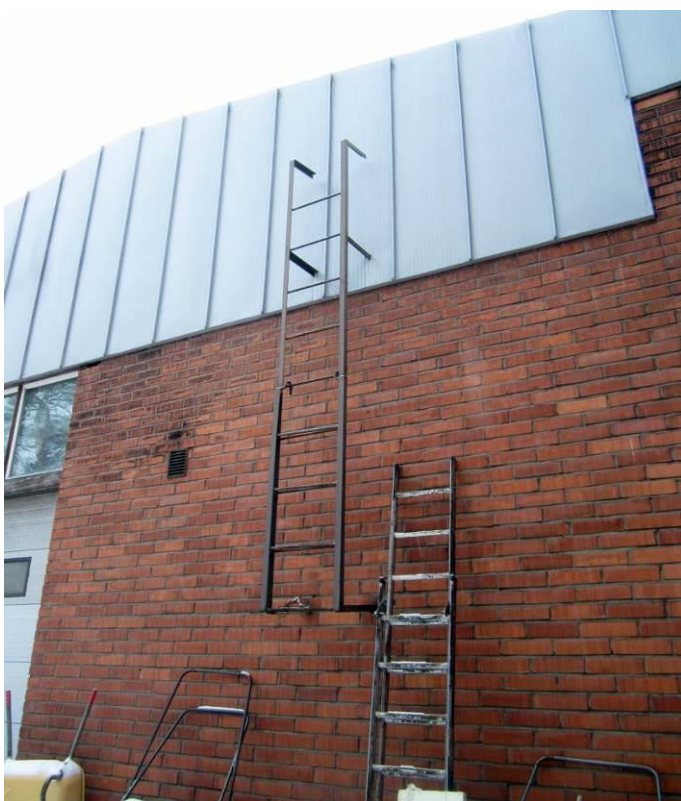
**Kuva 15.** Talotikkaat eivät ulotu katolle saakka.

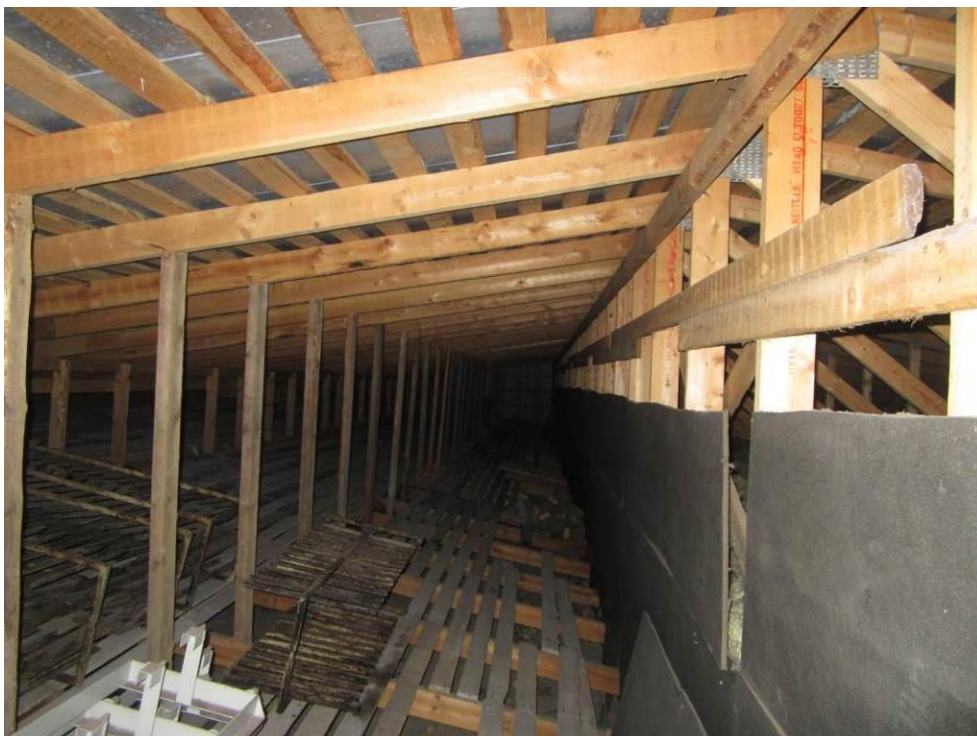
**Kuva 16.** Yleisnäkymä vesikattorakenteista. Kulkusiltana toimiva laudoitus on peräisin vanhasta vesikattorakenteesta, jossa harjalinja on ollut eri kohdassa.

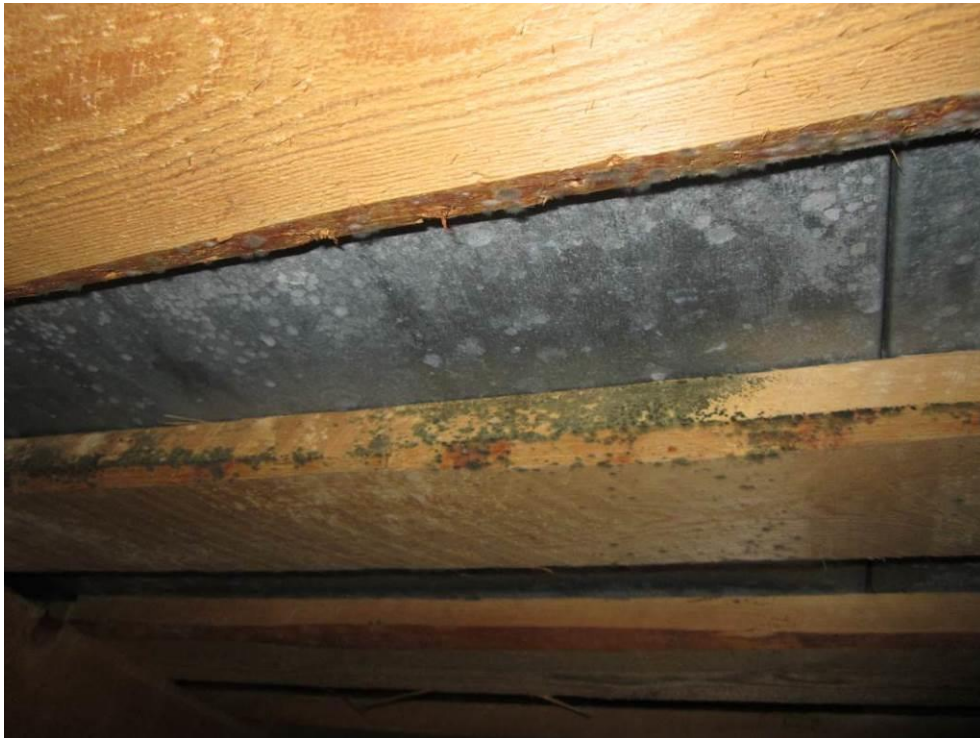
**Kuva 17.** Vesikatteen aluslaudoituksessa on homepilkkuja.

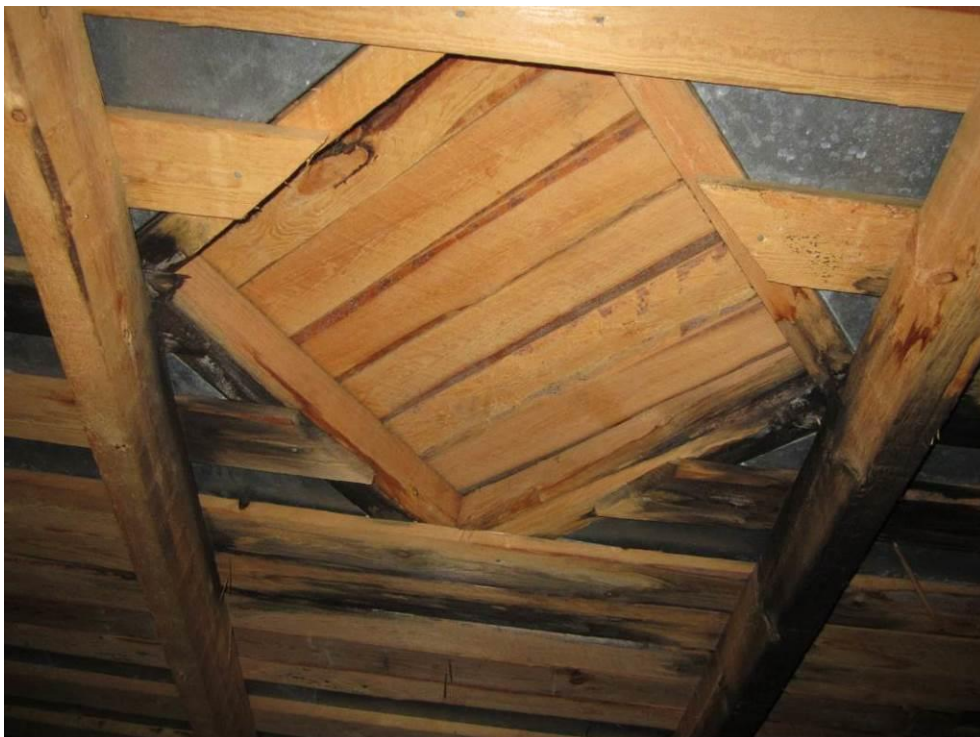
Vesikatteessa on vuotokohtia katossa olevan luukun ja piippujen läpivientien kohdalla. Näissä kohdin niin aluslaudoitus kuin kattotuolitkin ovat tummuneet voimakkaasti. Puuaines on kuitenkin vielä kovaa. Ilmeisesti kohtuullinen tuuletus on estänyt pahemmat vauriot. **Kuva 18.**

**Kuva 18.** Kattoluukun luona on merkkejä vesivuodosta.

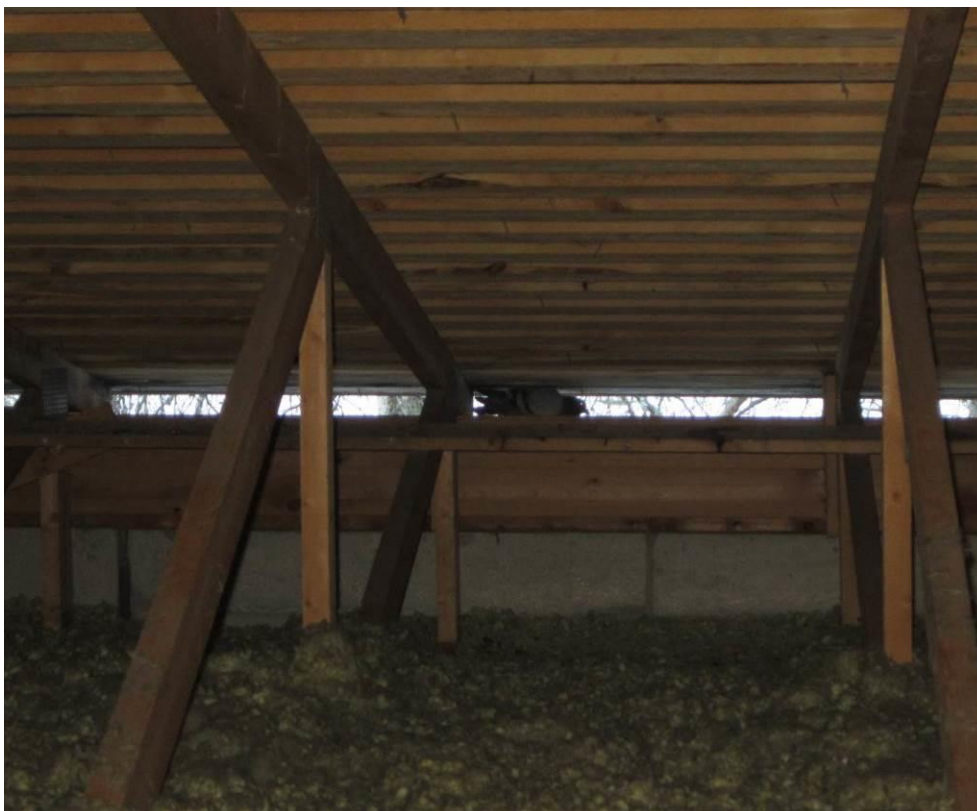
**Kuva 19.** Räystäällä ei ole kulkuesteitä kattotuolitilaan. Tämän oli osannut hyödyntää esimerkiksi kuvan pulu.

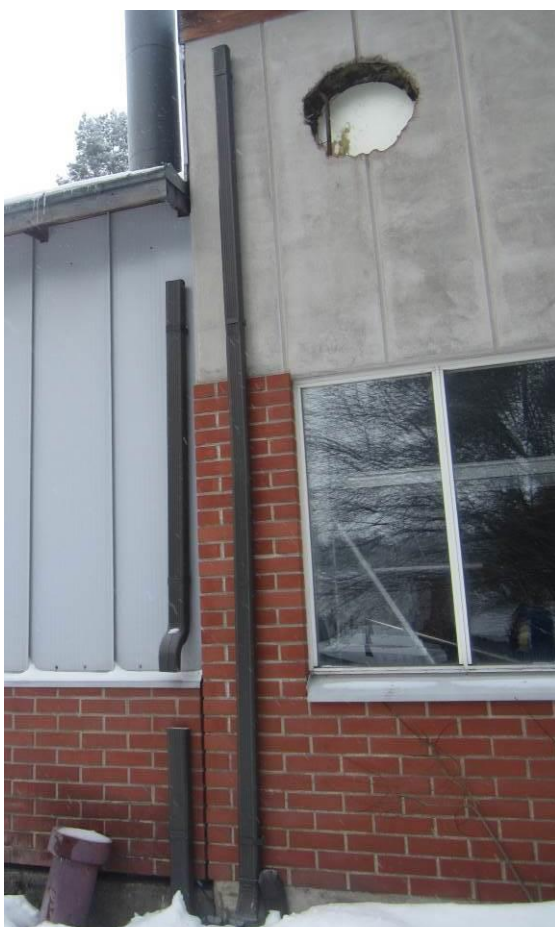
**Kuva 20.** Vedellä on tunnetusti notkea selkä, mutta tähän syöksytorvijärjestelmään sekään ei taivu.

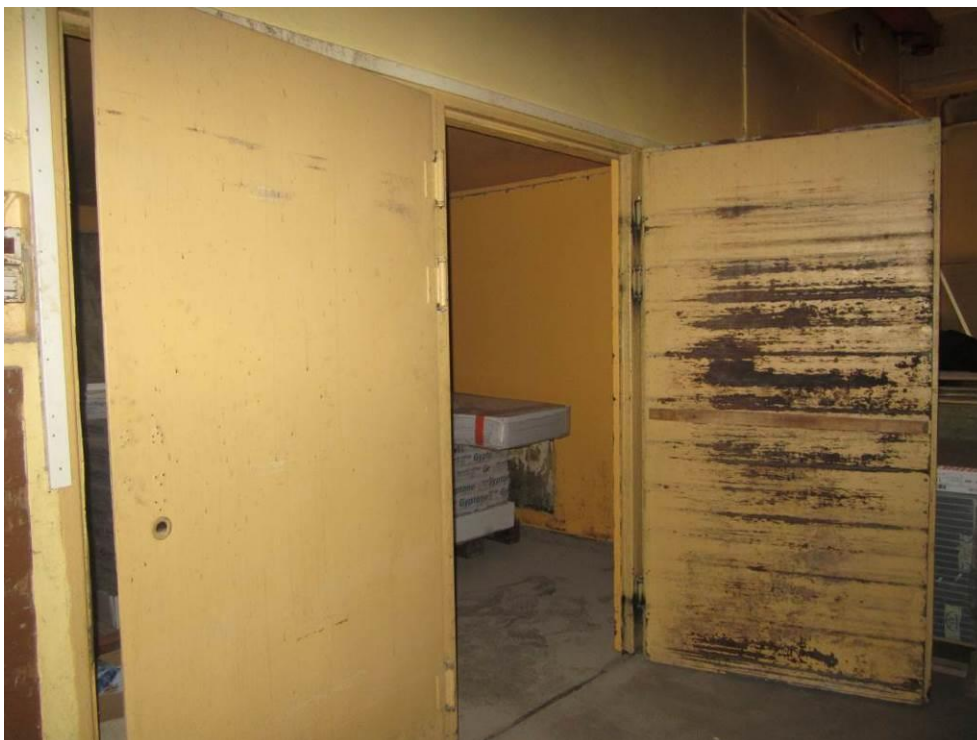
**Kuva 21.** Maalipintaisissa metallioivissa näkyvät käytön jäljet.

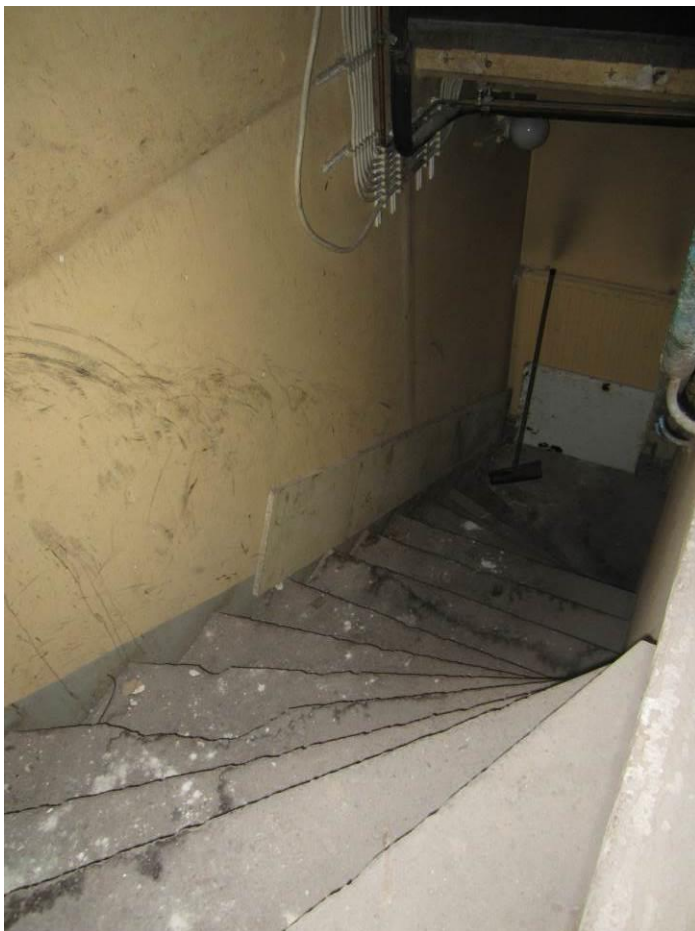
**Kuva 22.** Kellariin johtavista portaista on lohjennut palasia.

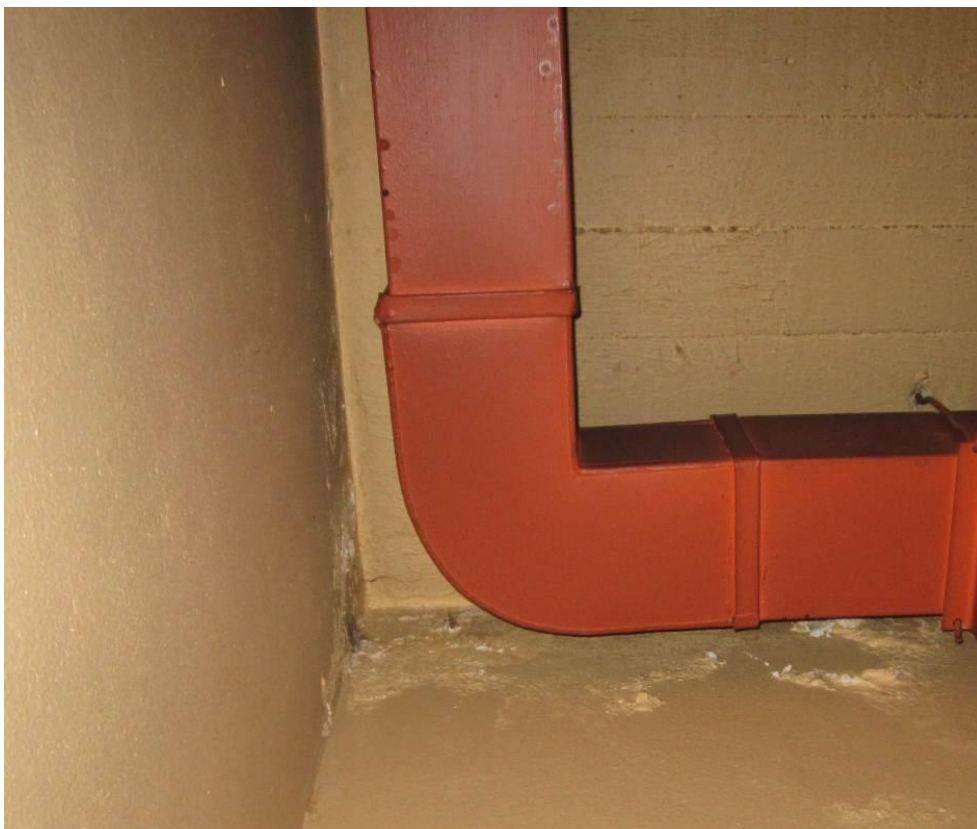
Sosiaali- ja taukotilojen sekä käytävän seinä- ja kattopinnat ovat maalattuja betonipintoja. Maalipinnat ovat huonokuntoiset. Maali hilseilee ja lohkeilee niin seinistä kuin katostakin. Katonrajassa on näkyvissä vanha vesivuotopaikka. Pintakosteusosoitin ei näyttänyt kohonneita arvoja kyseisessä kohdassa. **Kuva 23.**

**Kuva 23.** Maalipinnan vaurioita seinien ja katon rajassa käytävätilassa.

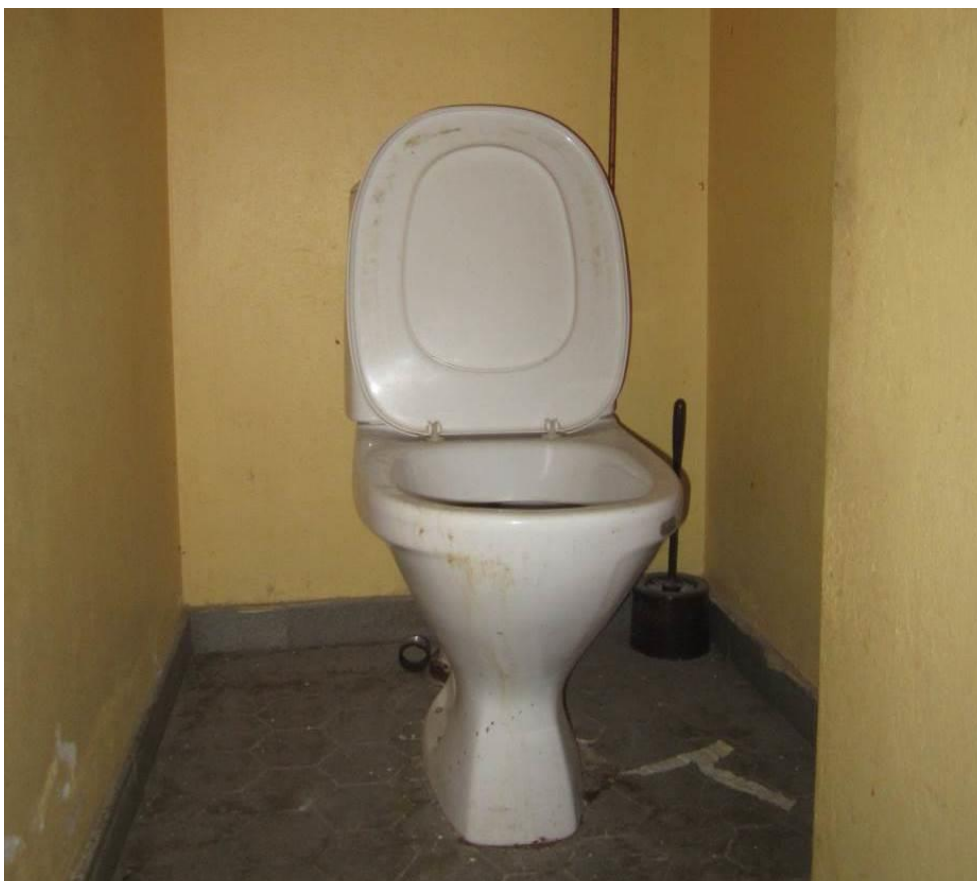
**Kuva 24.** Wc:ssä lattialaatat likaiset mutta kunnoltaan hyvät, maalipinnat seinissä huonossa kunnossa.

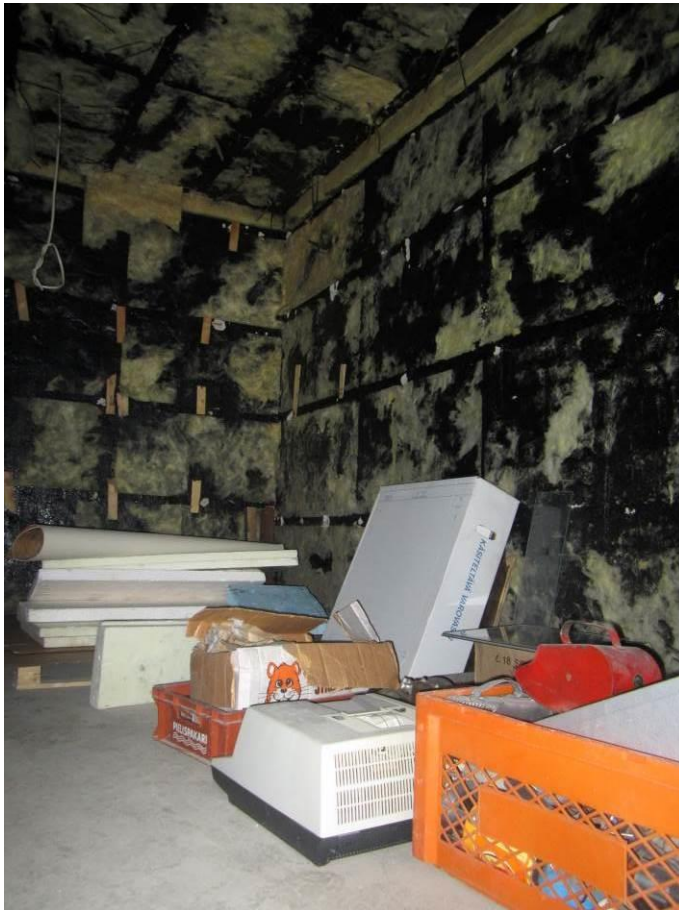
**Kuva 25.** Kylmiöhuoneen seinä- ja kattopinnat bitumipinnalla.

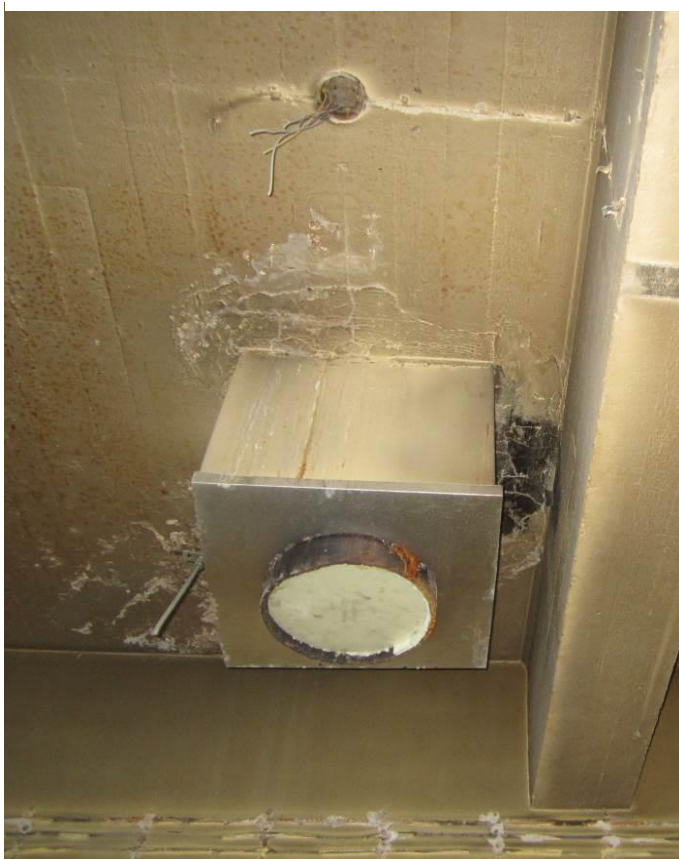
Leipomosalissa on maalipintaisia ja maalipinnoiltaan hiottuja seinä- ja kattopintoja. Pilari-palkkijärjestelmä on näkyvänä osana tilapintoja. Pinnoilta on poistettu hiomalla leipomon aikaisia epäpuhtauskertymiä. Jäljellä olevat maalipinnat ovat paikoin likaisia ja huonossa kunnossa. Katossa on havaittavissa vesivuotopaikka ilmanvaihtoputken läpiviennin kohdalla. Pintakosteusosoitin ei näyttänyt kohonneita arvoja kyseisessä kohdassa. **Kuvat 26 ja 27.**

**Kuva 26.** Vesivuotojälkiä leipomohallin katossa.

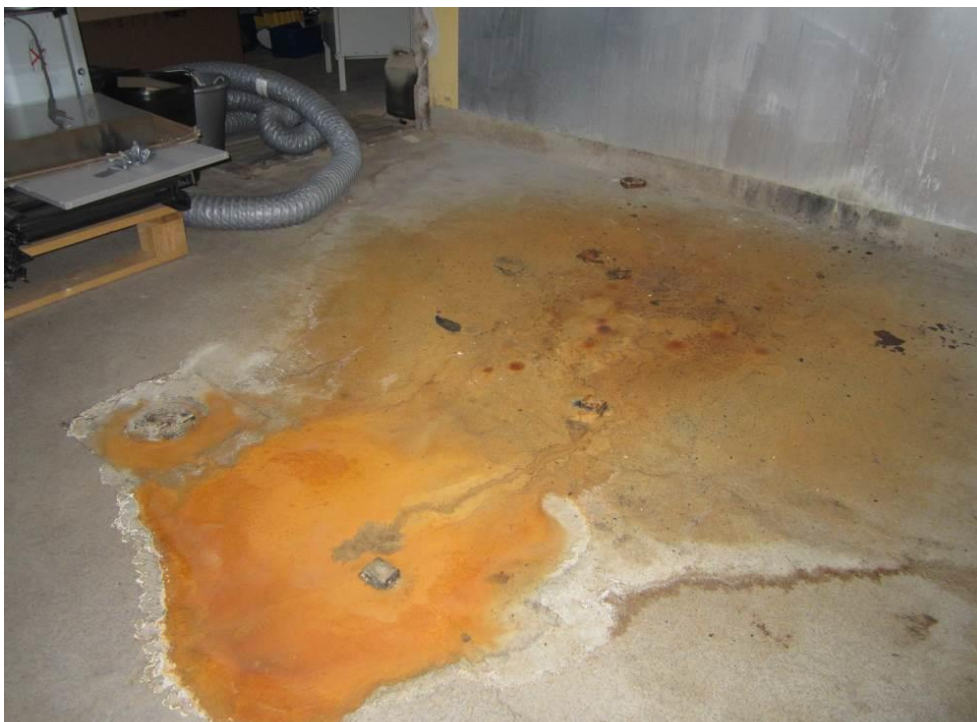
**Kuva 27.** Vesivuotojälkiä leipomohallin lattialla. Vesi on valunut kuvan 26 läpiviennistä ja sen juuresta.

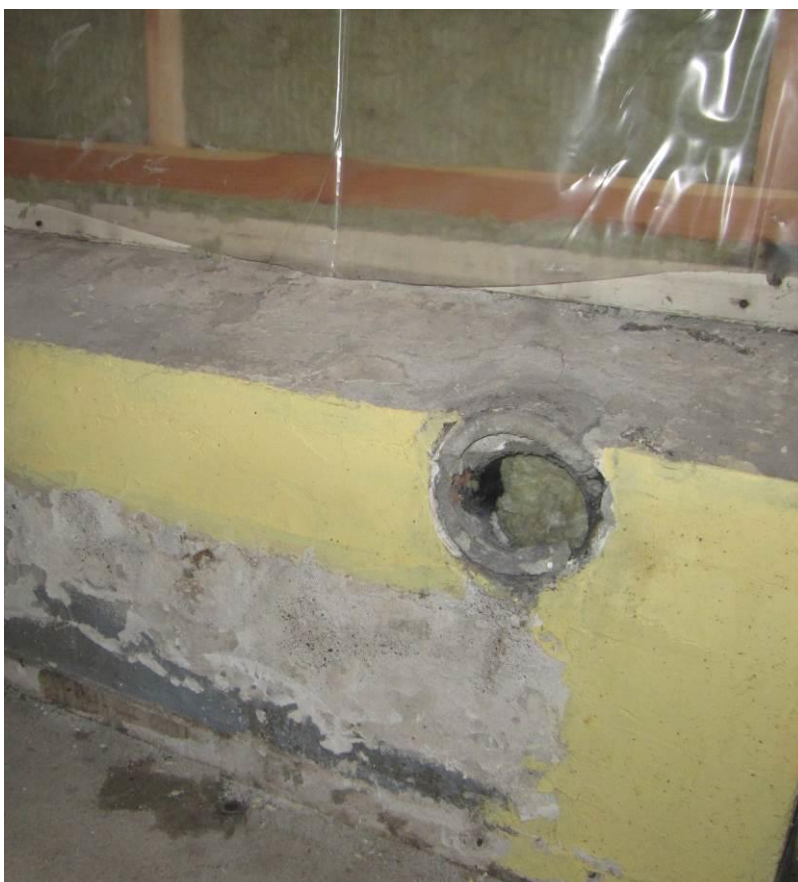
**Kuva 28.** Baarin/myymälän päätyseinässä yläosassa on muovi puurungon ja villan päällä. Alaosan maalipinta huonokuntoinen.

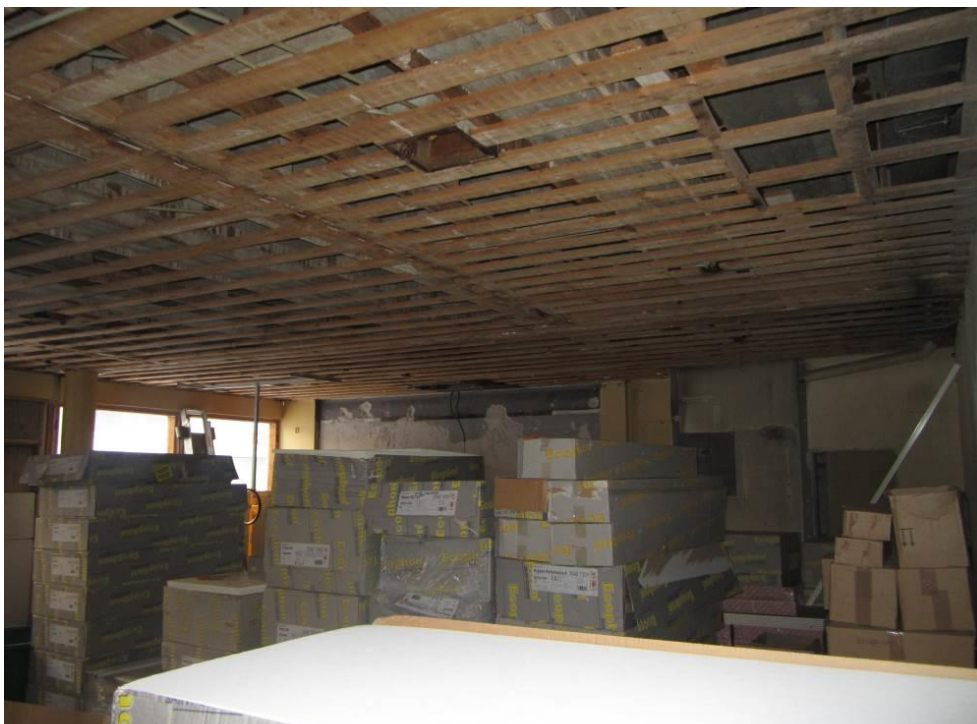
**Kuva 29.** Baarin/myymälän sisäkattorakenteita.
